## Baumgutachten

### REWE-Standort Cottbus - Sandow

**Projekt:** Baumgutachten REWE-Standort Cottbus-Sandow

**Datum:** 30.06.2017

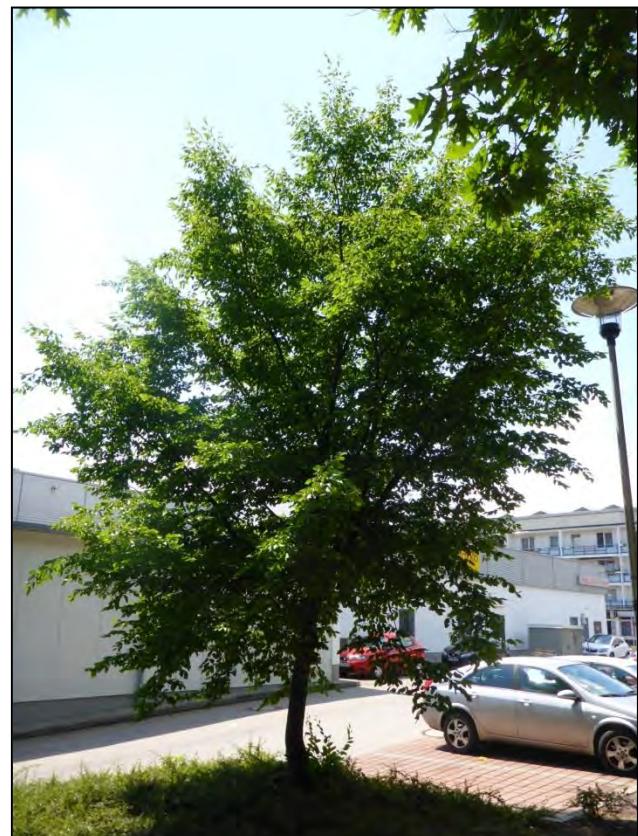
Abbildung 3: Gesamtansicht des Baumes

<b>Begründung:</b>	Fällung und Ersatzpflanzung am Parkplatz
--------------------	--

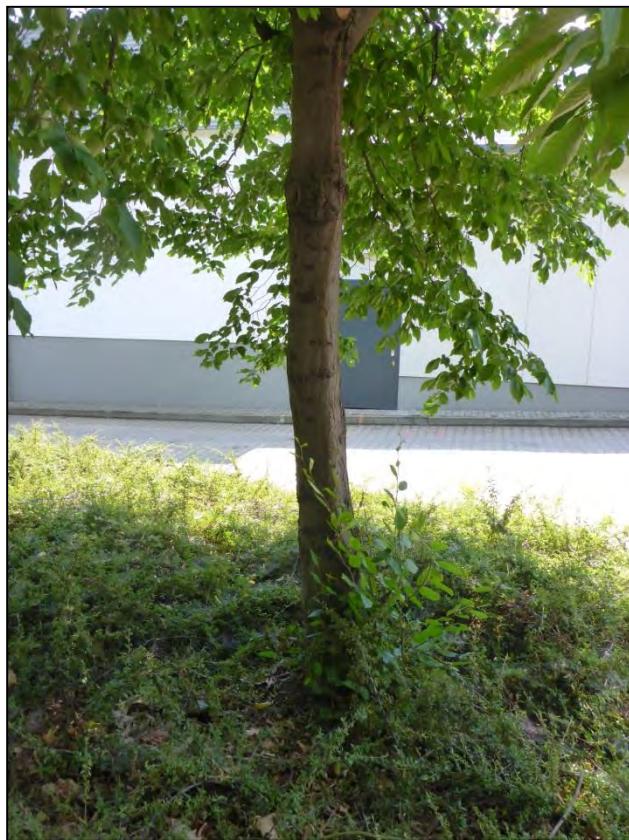
Abbildung 4: Stammansicht

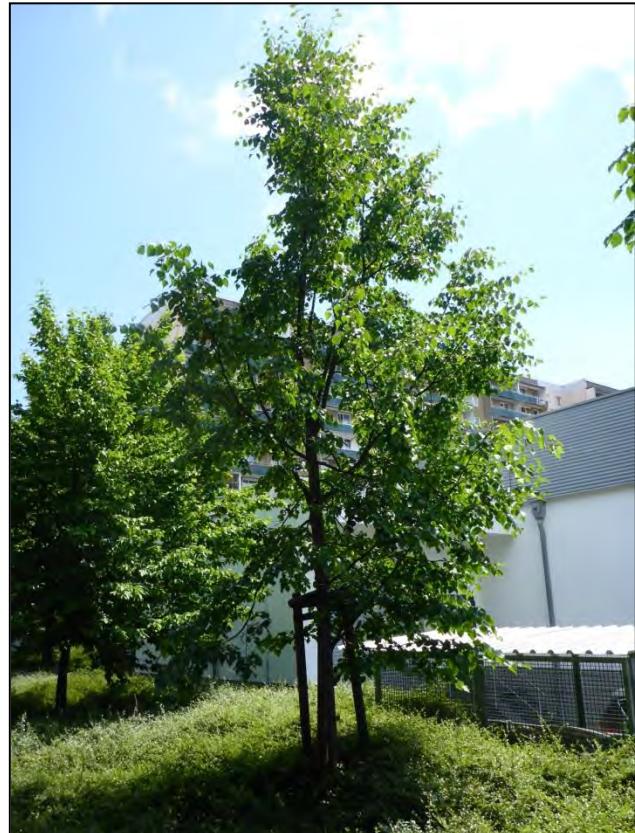
Abbildung 7: Gesamtansicht Baum 3

Begründung:	Fällung und Ersatzpflanzung am Parkplatz
-------------	--

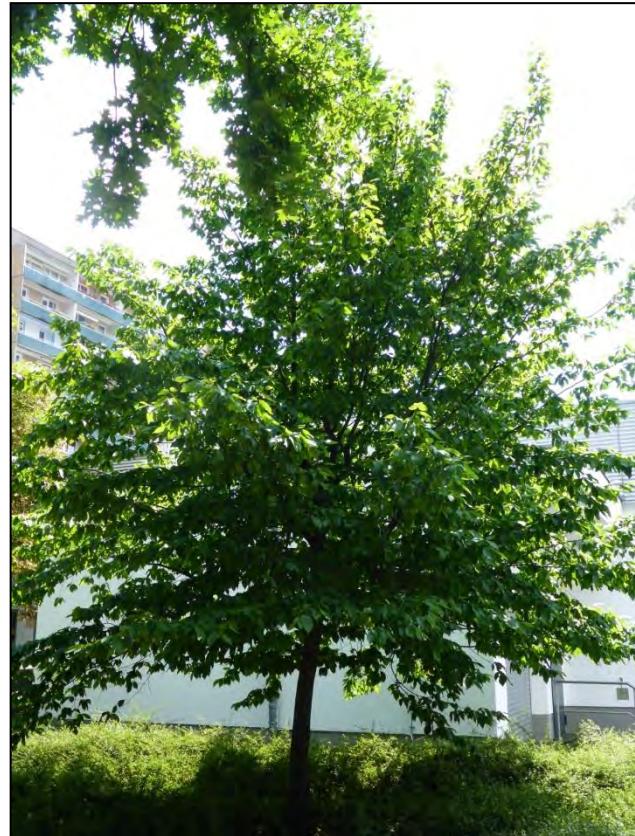
Abbildung 9: Gesamtansicht des Baumes

Begründung:	Fällung und Ersatzpflanzung am Parkplatz
-------------	--

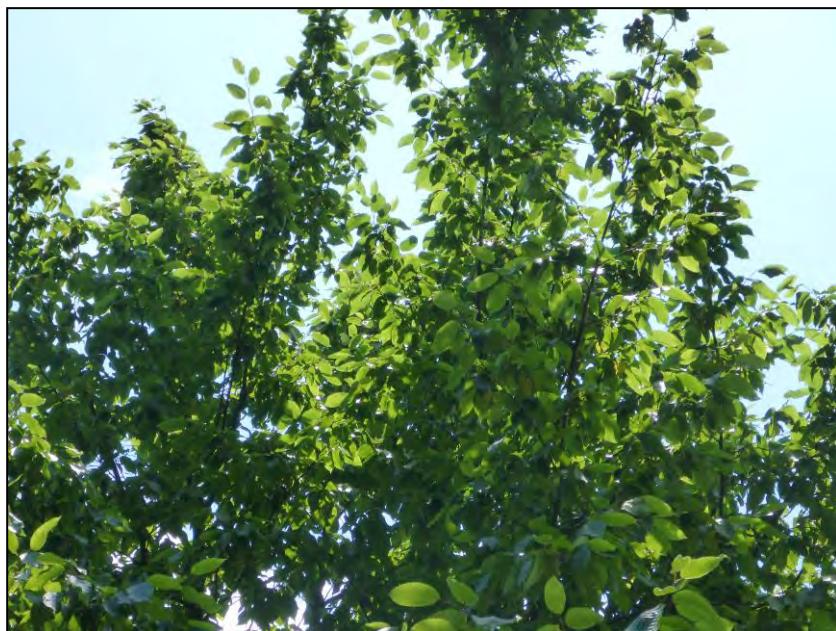
Abbildung 10: Kronenansicht

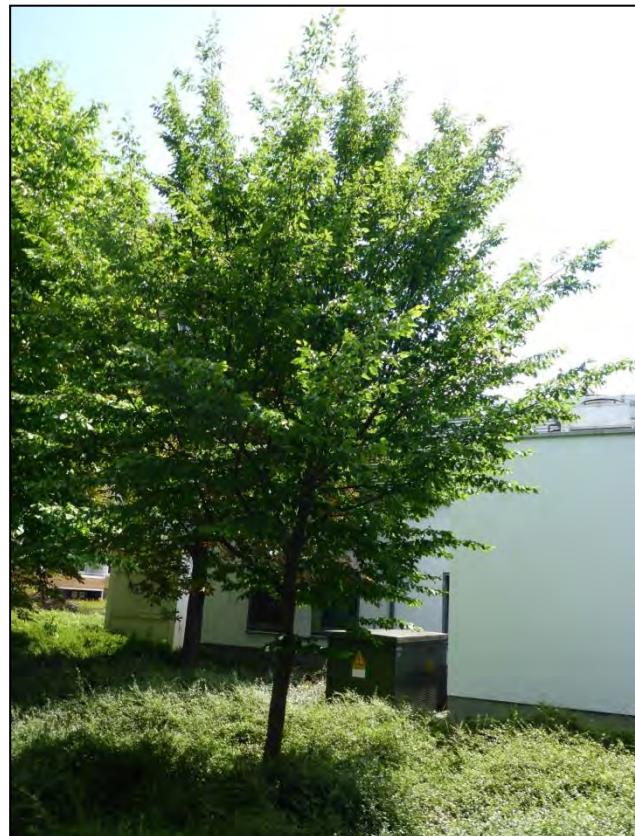
Abbildung 11: Gesamtansicht des Baumes

<b>Begründung:</b>	Fällung und Ersatzpflanzung am Parkplatz
--------------------	--

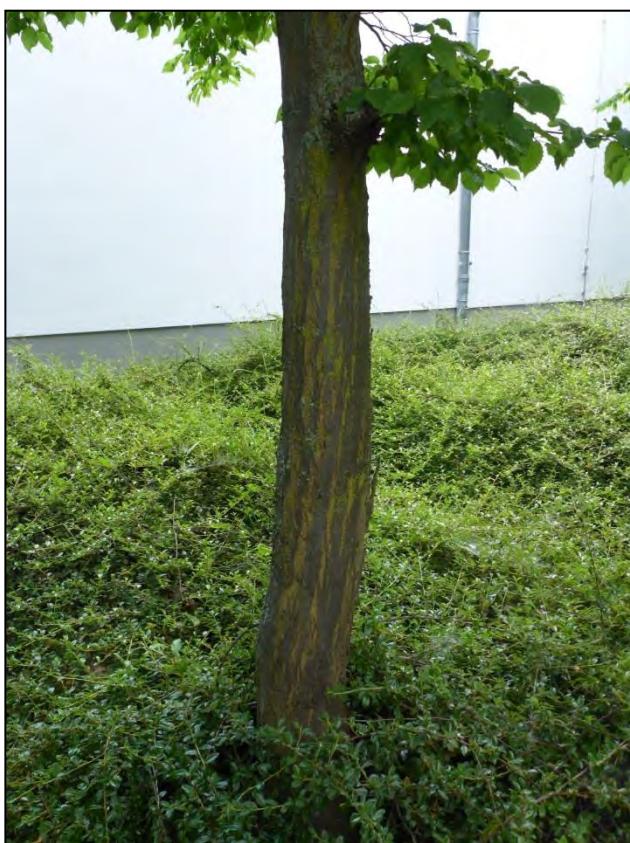
Abbildung 12: Stammansicht

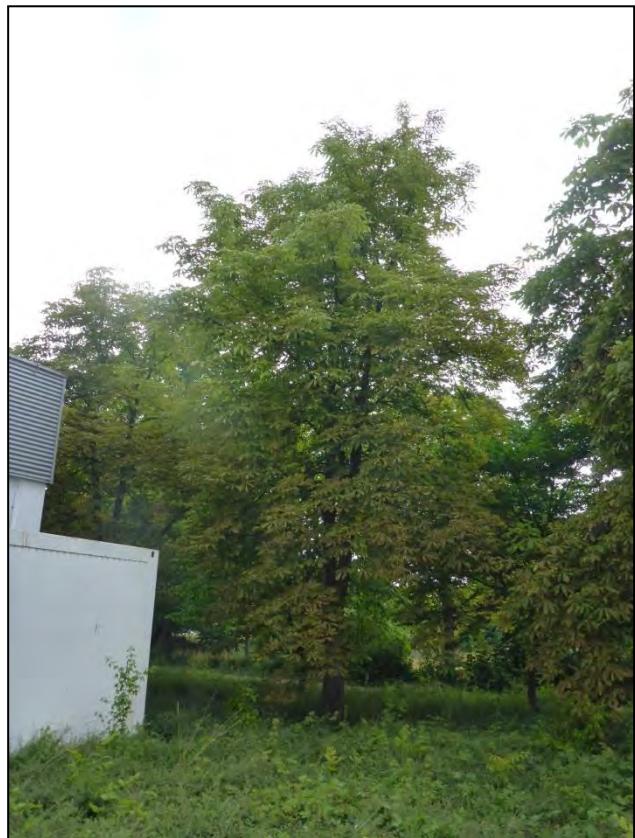
Abbildung 22: Gesamtansicht Baum 10

<b>Begründung:</b>	Fällung und Ersatzpflanzung am Parkplatz
--------------------	--

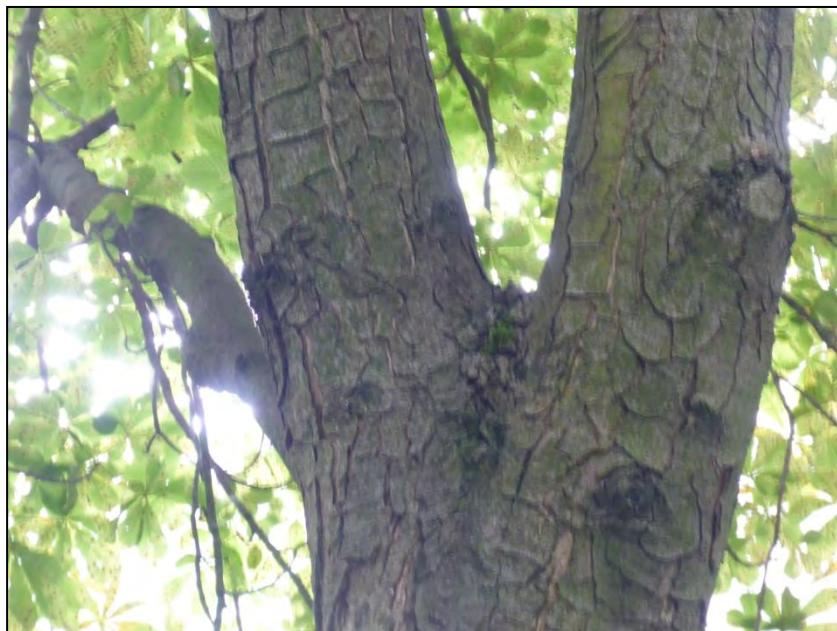
Abbildung 23: Vergabelungsstelle

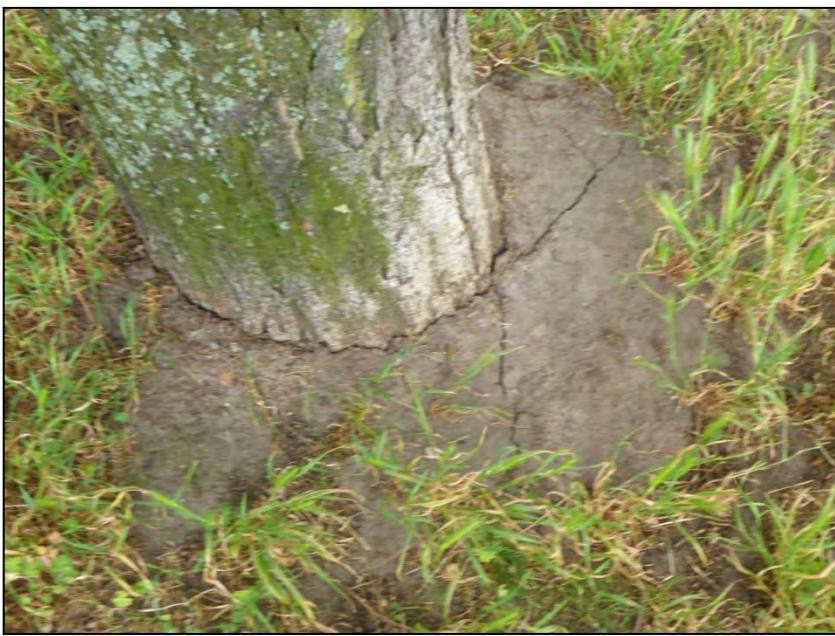
Abbildung 30: Stammfuß

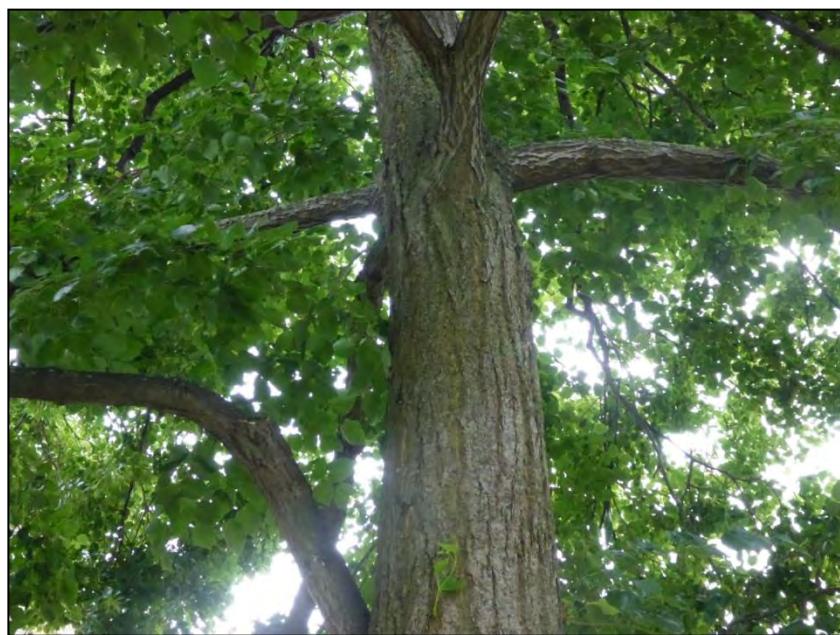
Abbildung 32: Innenkrone

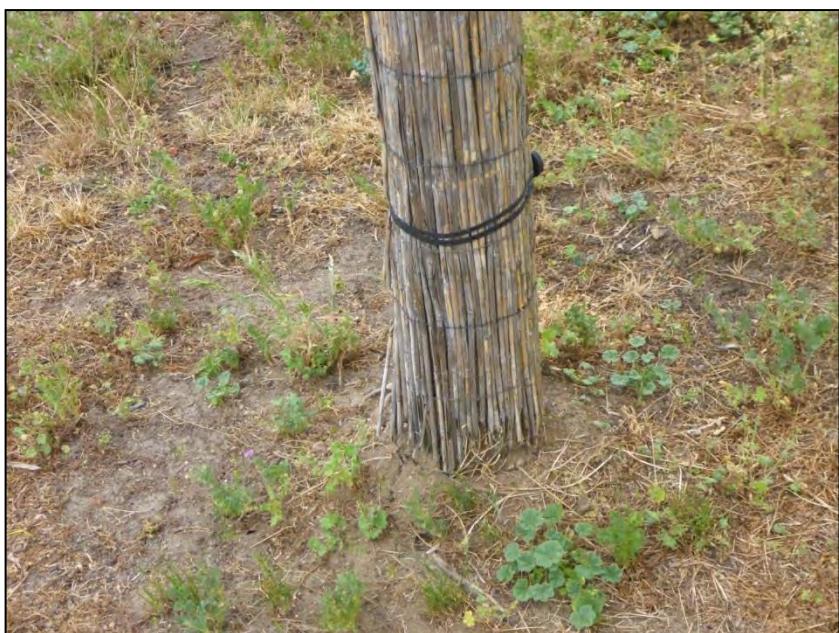
Abbildung 35: Stammfuß in Rohrmatte

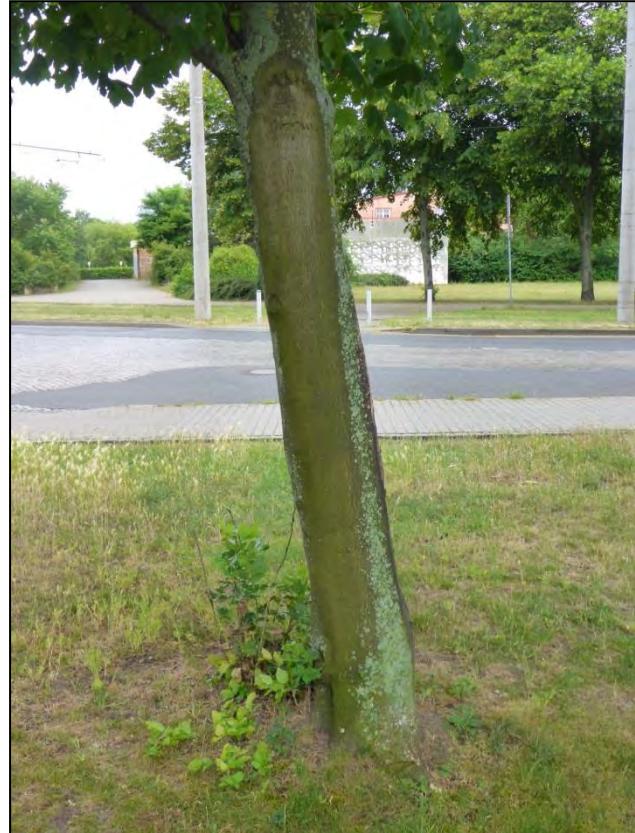
Plakette 13

<b>1</b>	<b>Baumnummer</b>	<b>15</b>
<b>2</b>	Baumart	<b>Berg-Ahorn</b>
<b>3a</b>	Stammdurchmesser	21 cm
<b>3b</b>	Stammumfang	66 cm
<b>4</b>	Kronendurchmesser	5 m
<b>5</b>	Höhe	8 m
<b>6</b>	Symptome in der Krone	reibende und kreuzende Äste,
<b>7</b>	Symptome am Stamm	Längsriss
<b>8</b>	Symptome an der Wurzel	eingeschränkter Wurzelraum, Bodenverdichtung
<b>9</b>	Entwicklungsphase	Jugendphase
<b>10</b>	Verkehrssicherheit	gegeben
<b>11</b>	Artenschutz	nicht vorhanden
<b>12</b>	Erhaltungswürdigkeit	vorhanden
<b>13</b>	Maßnahmen	Kronenpflege und Lichtraumprofil, ökolog Bauüberwachung (ÖBB) notwendig

Abbildung 36. Stammansicht Baum 15

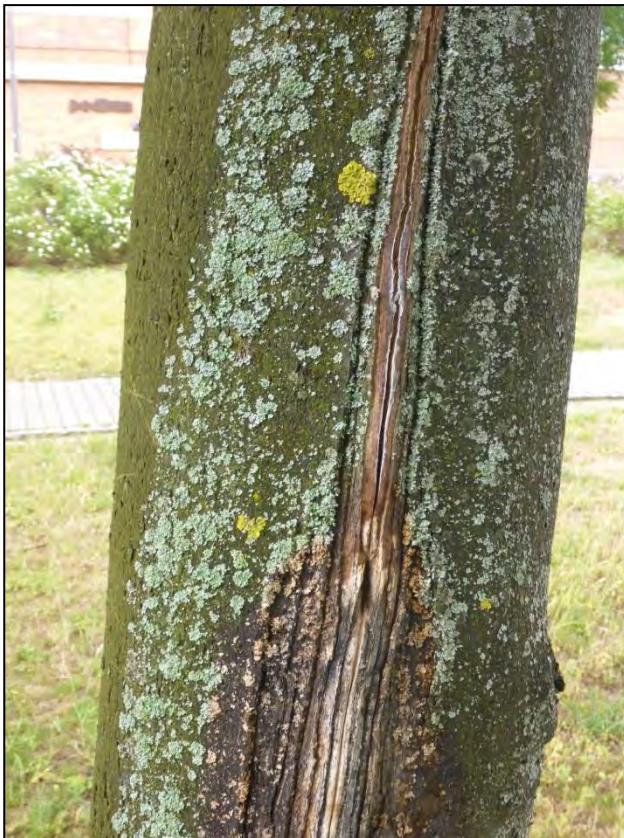
Abbildung 37: Längsriss und Flechten

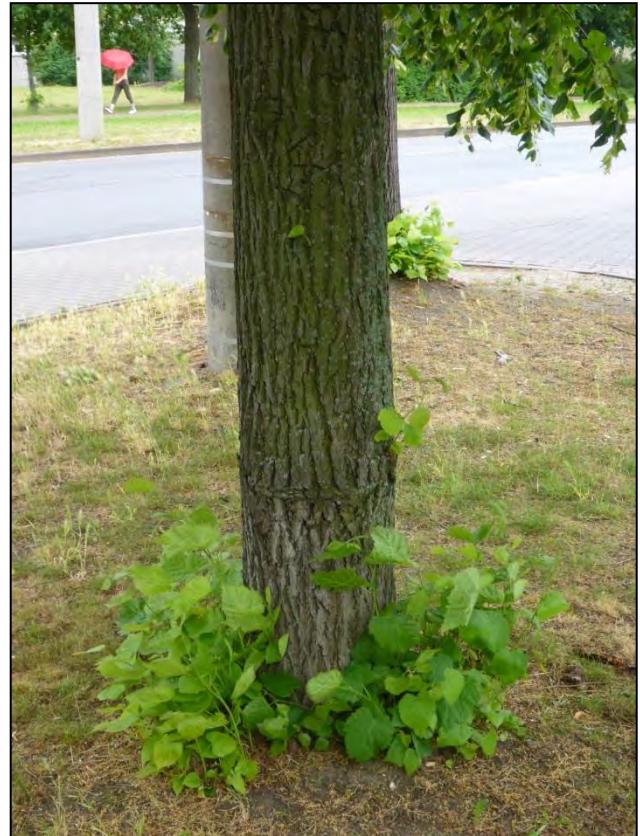
Abbildung 38: Stammansicht mit Reiterate am Stammfuß

<b>Begründung:</b>	Zur (Wieder-)Herstellung der Verkehrssicherheit ist eine Kronenpflege erforderlich. Während der Baumaßnahme sind Schutzvorrichtungen durchzuführen (ÖBB)
--------------------	--

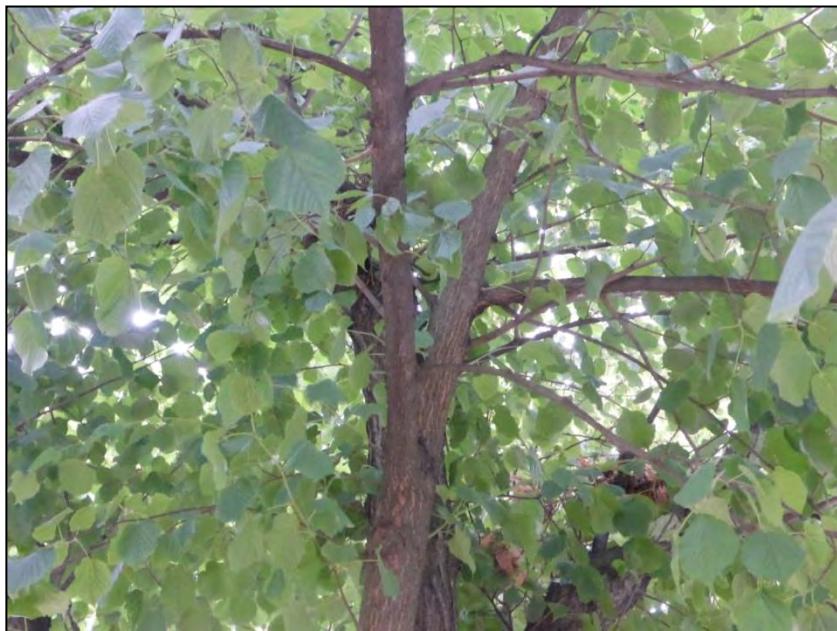
Abbildung 39. Innenansicht Krone

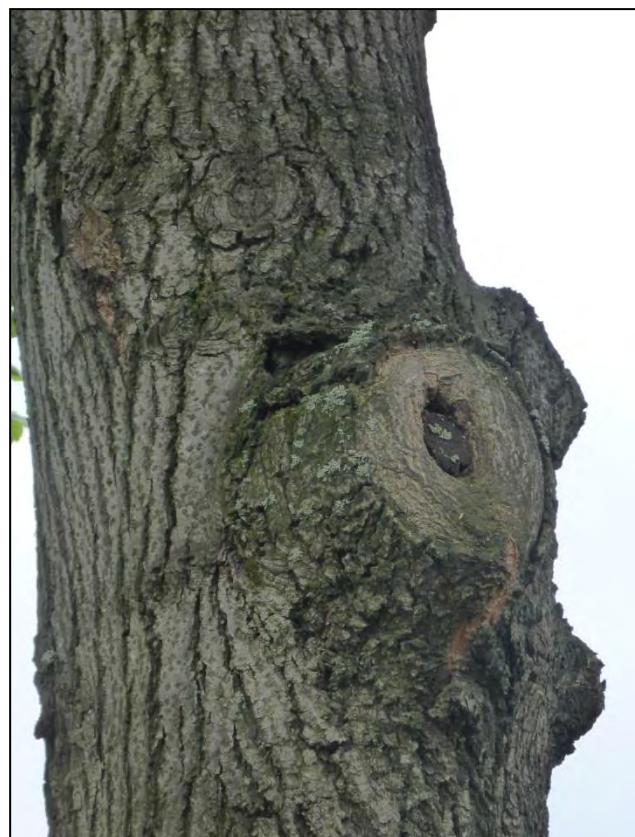
Abbildung 43: Astschnittwunden

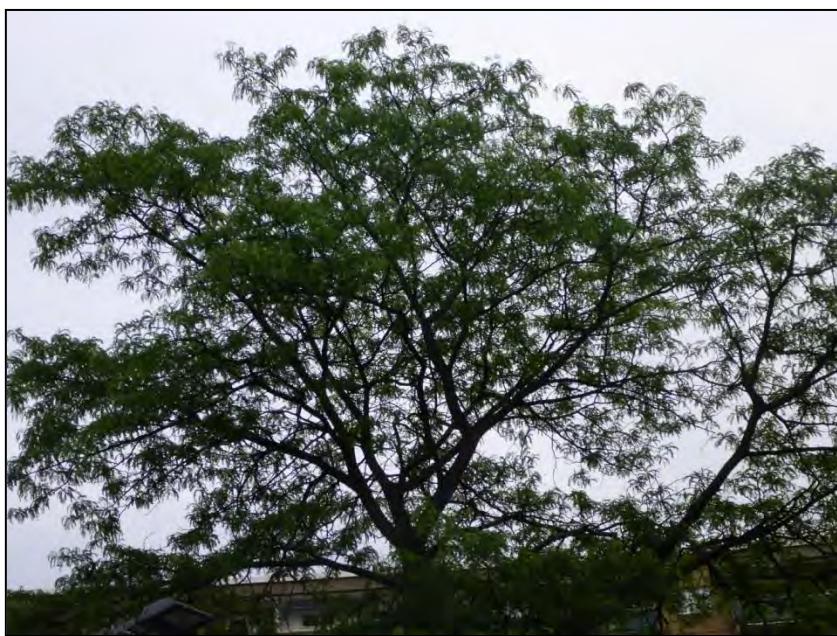
<b>1</b>	<b>Baumnummer</b>	<b>18</b>
<b>2</b>	Baumart	<b>Gleditschie</b>
<b>3a</b>	Stammdurchmesser	40 cm
<b>3b</b>	Stammumfang	125 cm
<b>4</b>	Kronendurchmesser	8 m
<b>5</b>	Höhe	18 m
<b>6</b>	Symptome in der Krone	reibende und kreuzende Äste, Totholz,
<b>7</b>	Symptome am Stamm	Längsriss
<b>8</b>	Symptome an der Wurzel	Bodenverdichtung
<b>9</b>	Entwicklungsphase	Reifephase
<b>10</b>	Verkehrssicherheit	gegeben
<b>11</b>	Artenschutz	Nicht vorhanden
<b>12</b>	Erhaltungswürdigkeit	vorhanden
<b>13</b>	Maßnahmen	Kronenpflege und Lichtraumprofil, ökolog Bauüberwachung (ÖBB) notwendig

Abbildung 45: Kronenansicht

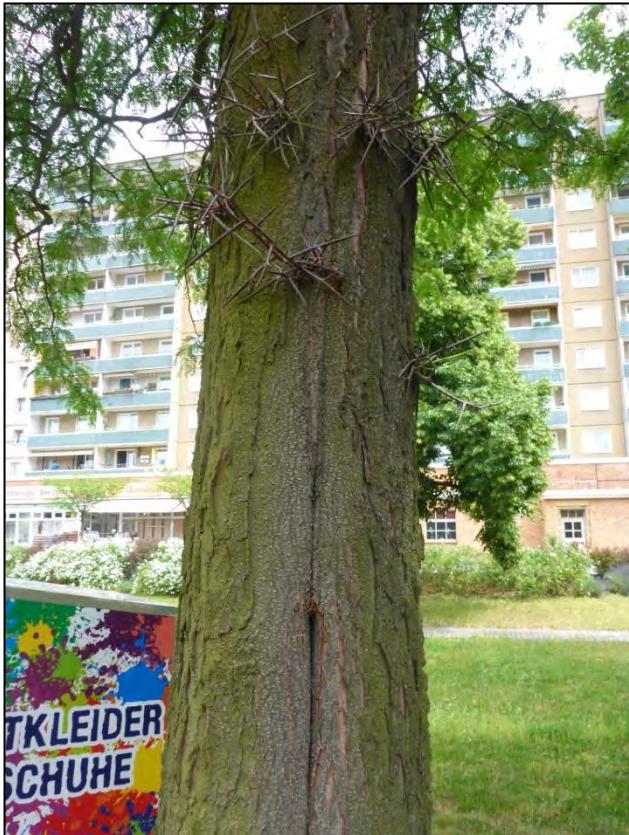
Abbildung 46: Stammansicht mit Längsriss

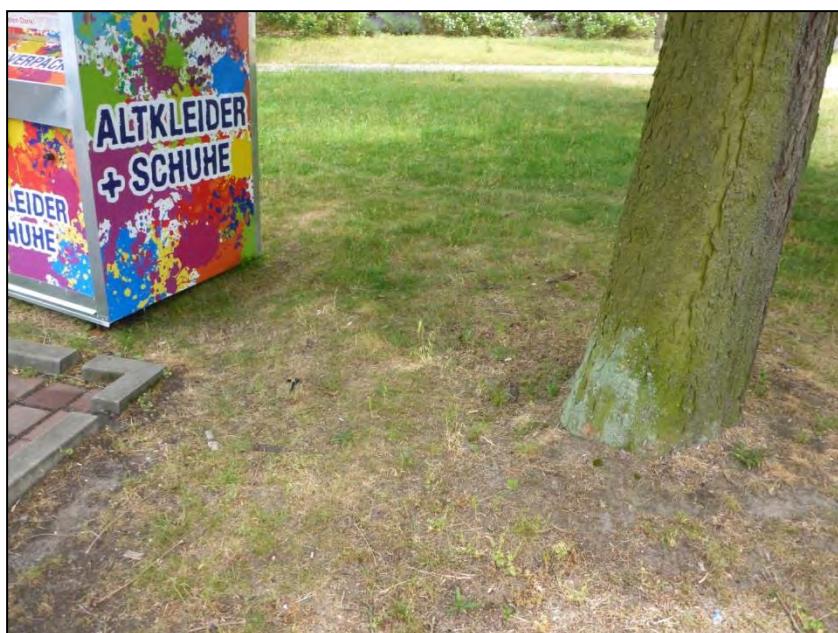
Abbildung 47: Wurzelraum

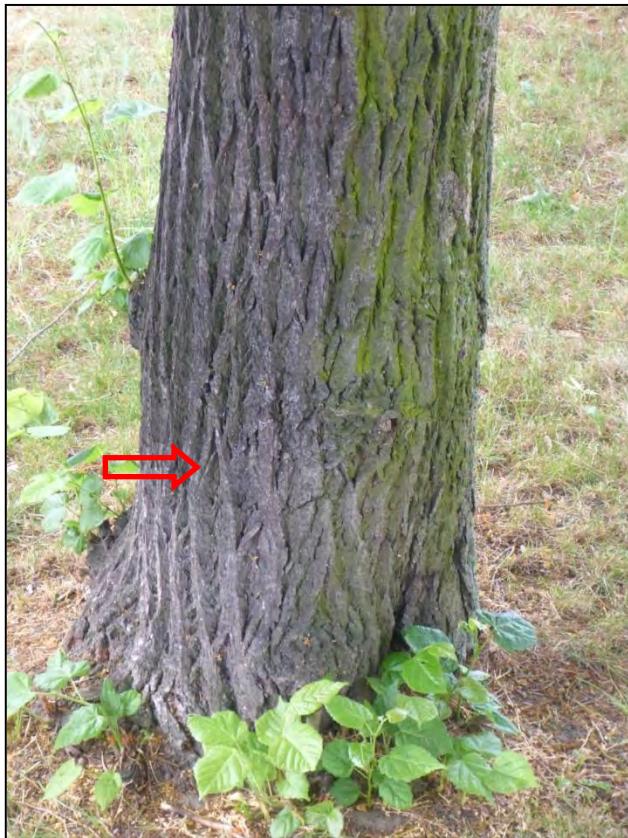
Abbildung 50: Stammansicht mit Hundeurinschäden

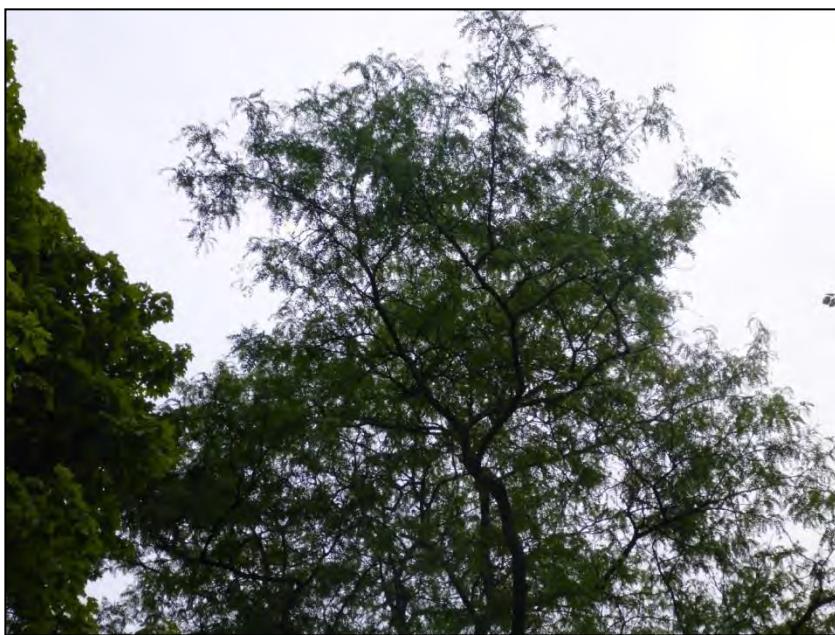
Abbildung 52: Kronenansicht

<b>Begründung:</b>	Zur (Wieder-)Herstellung der Verkehrssicherheit ist eine Kronenpflege erforderlich. Während der Baumaßnahme sind Schutzvorrichtungen durchzuführen (ÖBB)
--------------------	--

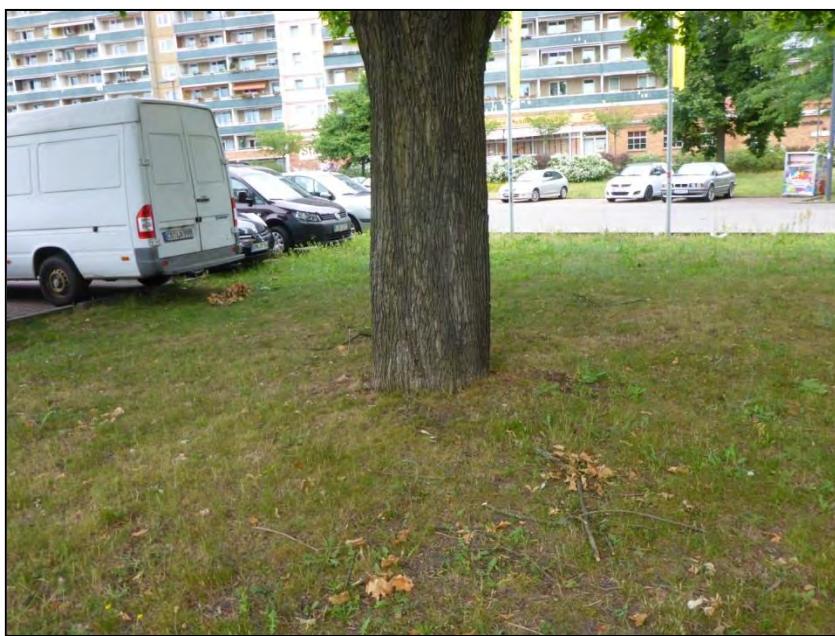
Abbildung 58: Wurzelbereich

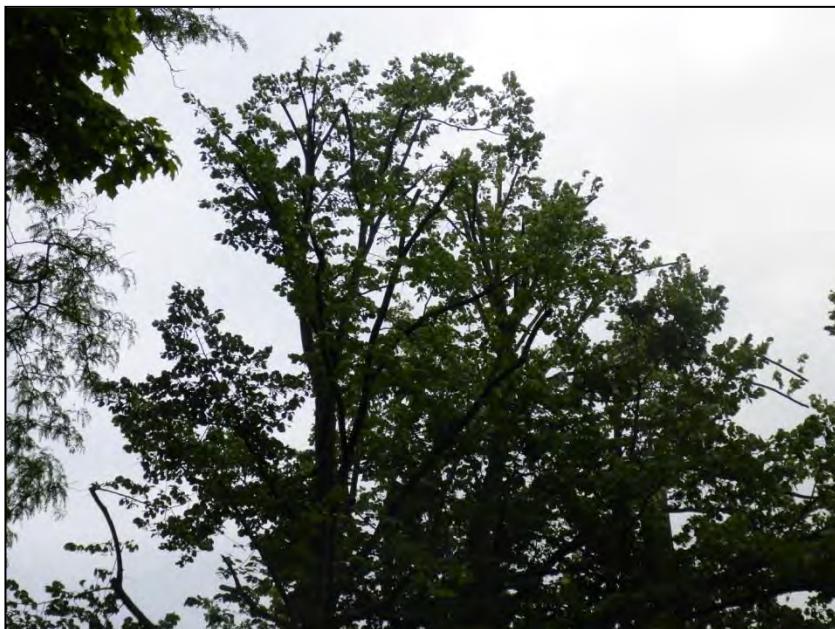
<b>1</b>	<b>Baumnummer</b>	<b>22</b>
<b>2</b>	Baumart	<b>Krim-Linde</b>
<b>3a</b>	Stammdurchmesser	50 cm
<b>3b</b>	Stammumfang	88 cm
<b>4</b>	Kronendurchmesser	18 m
<b>5</b>	Höhe	20 m
<b>6</b>	Symptome in der Krone	reibende und kreuzende Äste, Totholz, schüttere einseitige Krone
<b>7</b>	Symptome am Stamm	Längsriss
<b>8</b>	Symptome an der Wurzel	eingeschränkter Wurzelraum, Bodenverdichtung
<b>9</b>	Entwicklungsphase	Reifephase
<b>10</b>	Verkehrssicherheit	gegeben
<b>11</b>	Artenschutz	pot. vorhanden
<b>12</b>	Erhaltungswürdigkeit	noch vorhanden
<b>13</b>	Maßnahmen	Kronenpflege und Lichtraumprofil, ökolog Bauüberwachung (ÖBB) notwendig

Abbildung 60: geschädigte Krone

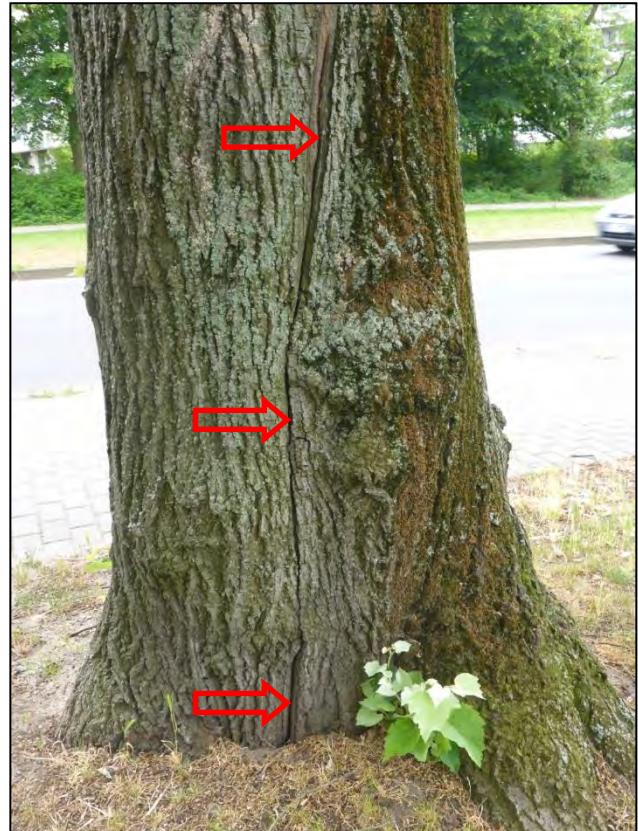
Abbildung 62: Längsriss

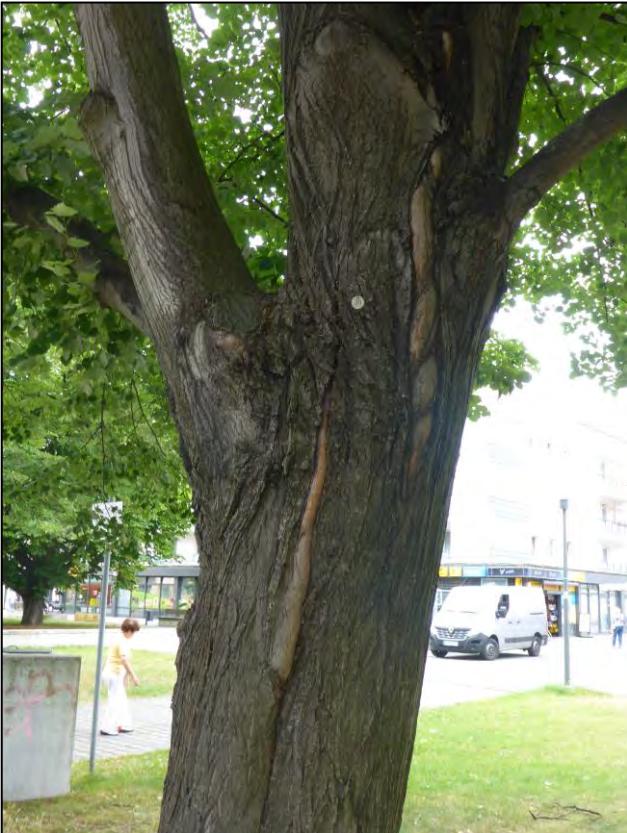
<b>1</b>	<b>Baumnummer</b>	<b>23</b>
<b>2</b>	Baumart	<b>Winter-Linde</b>
<b>3a</b>	Stammdurchmesser	75 cm
<b>3b</b>	Stammumfang	235 cm
<b>4</b>	Kronendurchmesser	18 m
<b>5</b>	Höhe	20 m
<b>6</b>	Symptome in der Krone	reibende und kreuzende Äste, Totholz, leicht schüttende Krone
<b>7</b>	Symptome am Stamm	Längsriss
<b>8</b>	Symptome an der Wurzel	eingeschränkter Wurzelraum, Bodenverdichtung
<b>9</b>	Entwicklungsphase	Reifephase
<b>10</b>	Verkehrssicherheit	gegeben
<b>11</b>	Artenschutz	pot. vorhanden
<b>12</b>	Erhaltungswürdigkeit	noch vorhanden
<b>13</b>	Maßnahmen	Kronenpflege und Lichtraumprofil, ökolog Bauüberwachung (ÖBB) notwendig

Abbildung 65: Kronenansicht mit Längsriss

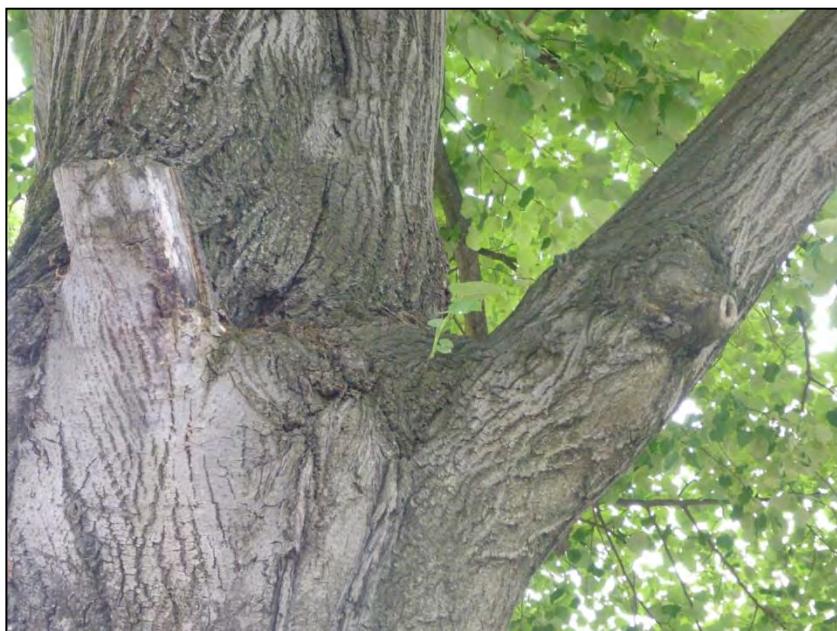
Abbildung 70: faulender Aststumpf

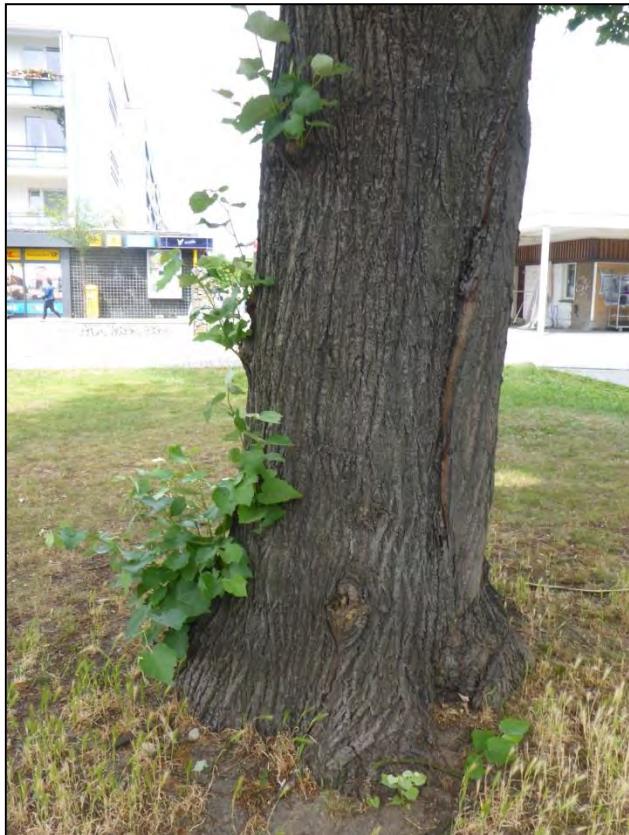
Abbildung 71: Rissbildung

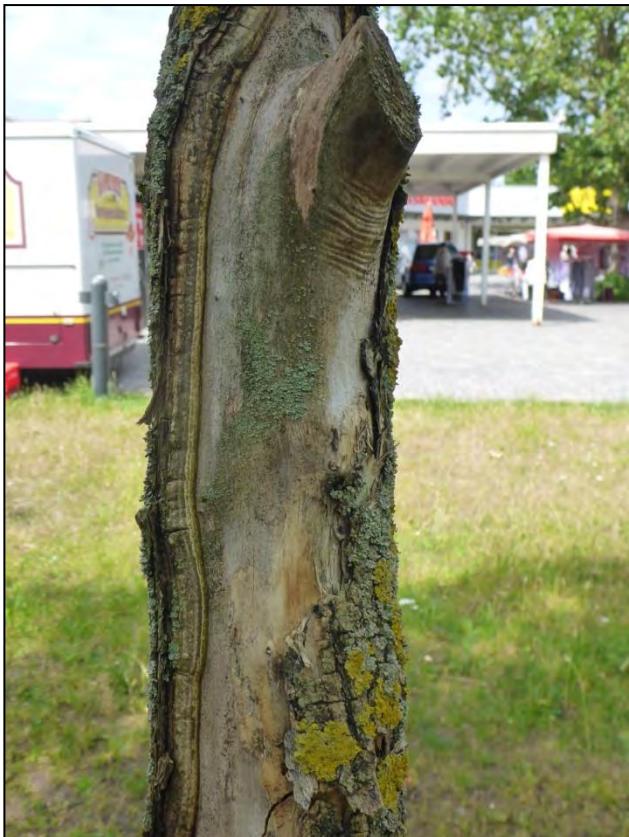
<b>1</b>	<b>Baumnummer</b>	<b>25</b>
<b>2</b>	Baumart	<b>Blumen-Esche</b>
<b>3a</b>	Stammdurchmesser	8, 10, 8 cm
<b>3b</b>	Stammumfang	25, 31,25 cm
<b>4</b>	Kronendurchmesser	2 m
<b>5</b>	Höhe	4 m
<b>6</b>	Symptome in der Krone	reibende und kreuzende Äste, Totholz, schüttere Krone
<b>7</b>	Symptome am Stamm	Stammverletzung mit Fäulnis
<b>8</b>	Symptome an der Wurzel	Bodenverdichtung
<b>9</b>	Entwicklungsphase	Jugendphase
<b>10</b>	Verkehrssicherheit	gegeben
<b>11</b>	Artenschutz	pot. vorhanden
<b>12</b>	Erhaltungswürdigkeit	nicht vorhanden – sehr stark geschädigt
<b>13</b>	Maßnahmen	Fällung

Abbildung 74: erhebliche Stammschäden

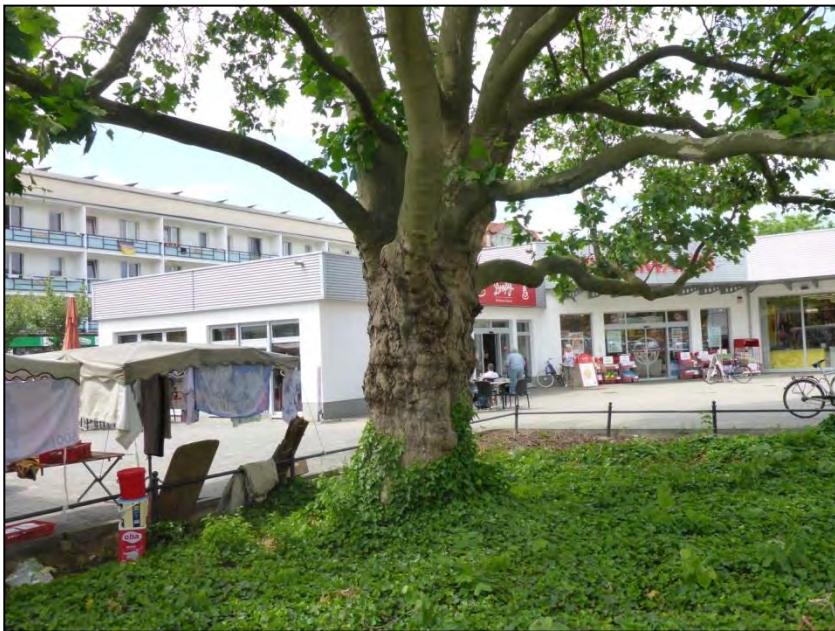
Abbildung 78: weit ausladende Starkäste/Stämmlinge

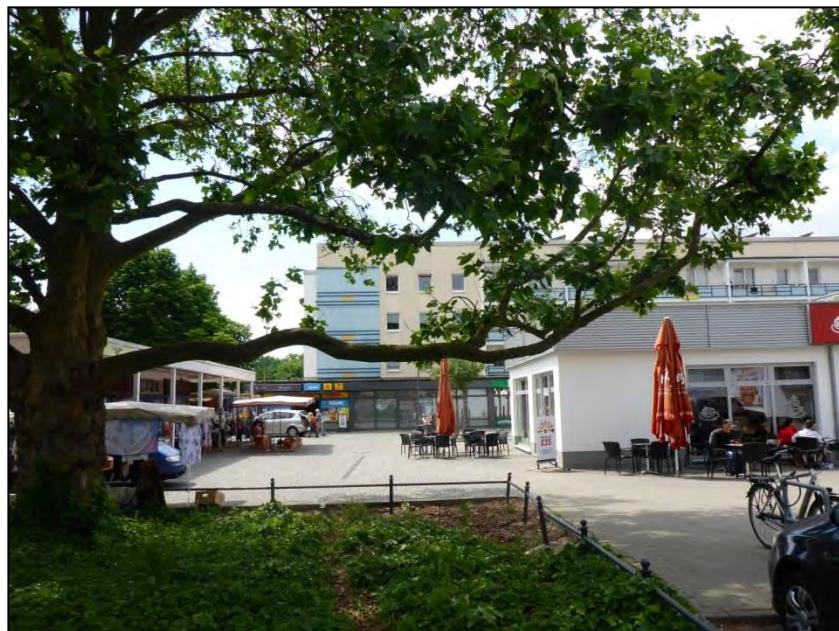
Abbildung 79: ausladender Stämmling
