SACHSTAND ZUR FLUTUNG DES COTTBUSER OSTSEES

Zwischenfazit 09.09.2020

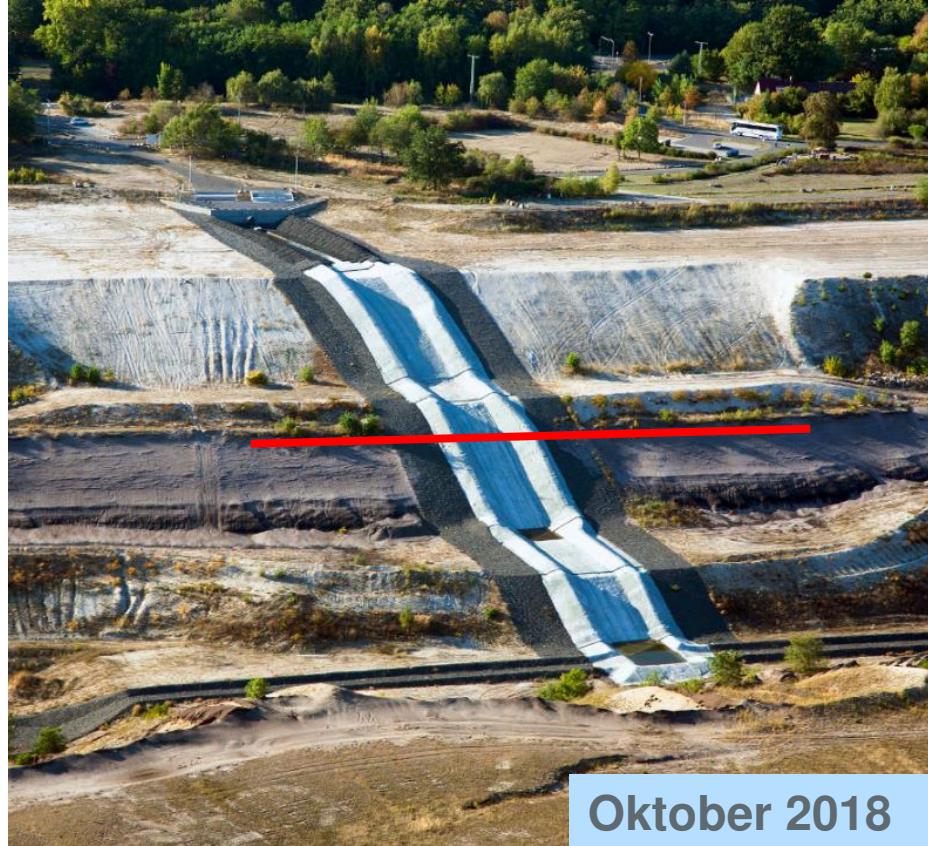
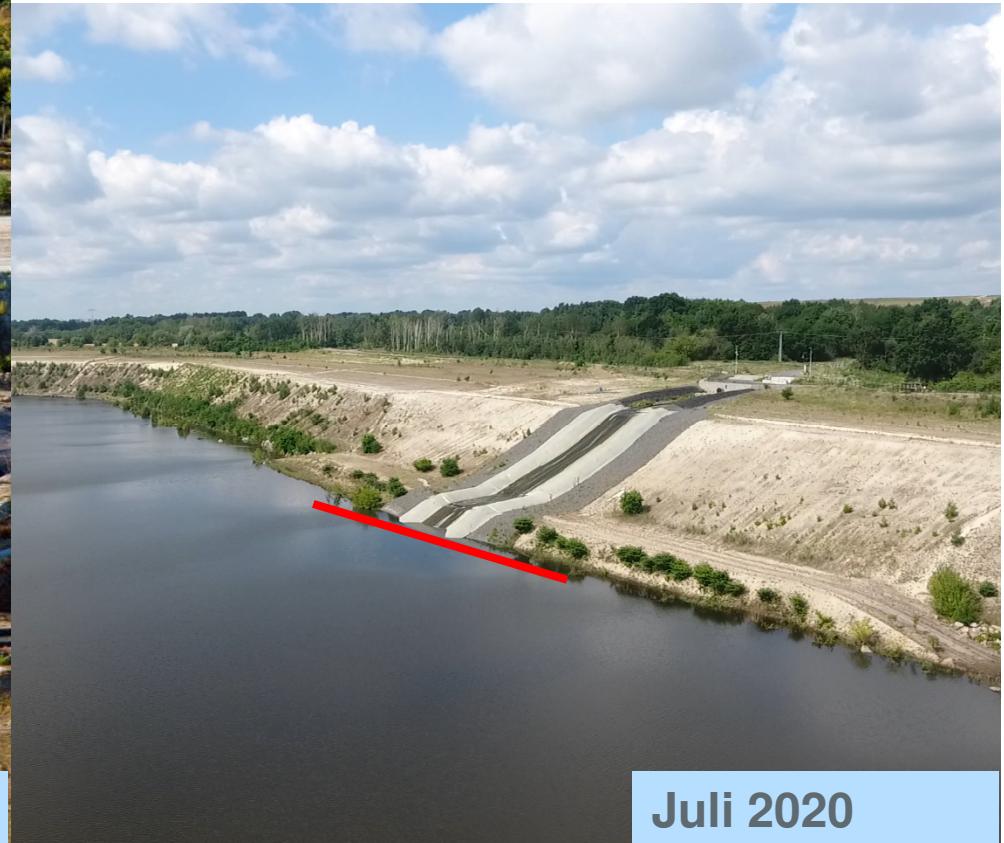
Am Einlaufbauwerk

Oktober 2018

Juli 2020

— +42 m NHN Höhe Brückenarbeitsebene

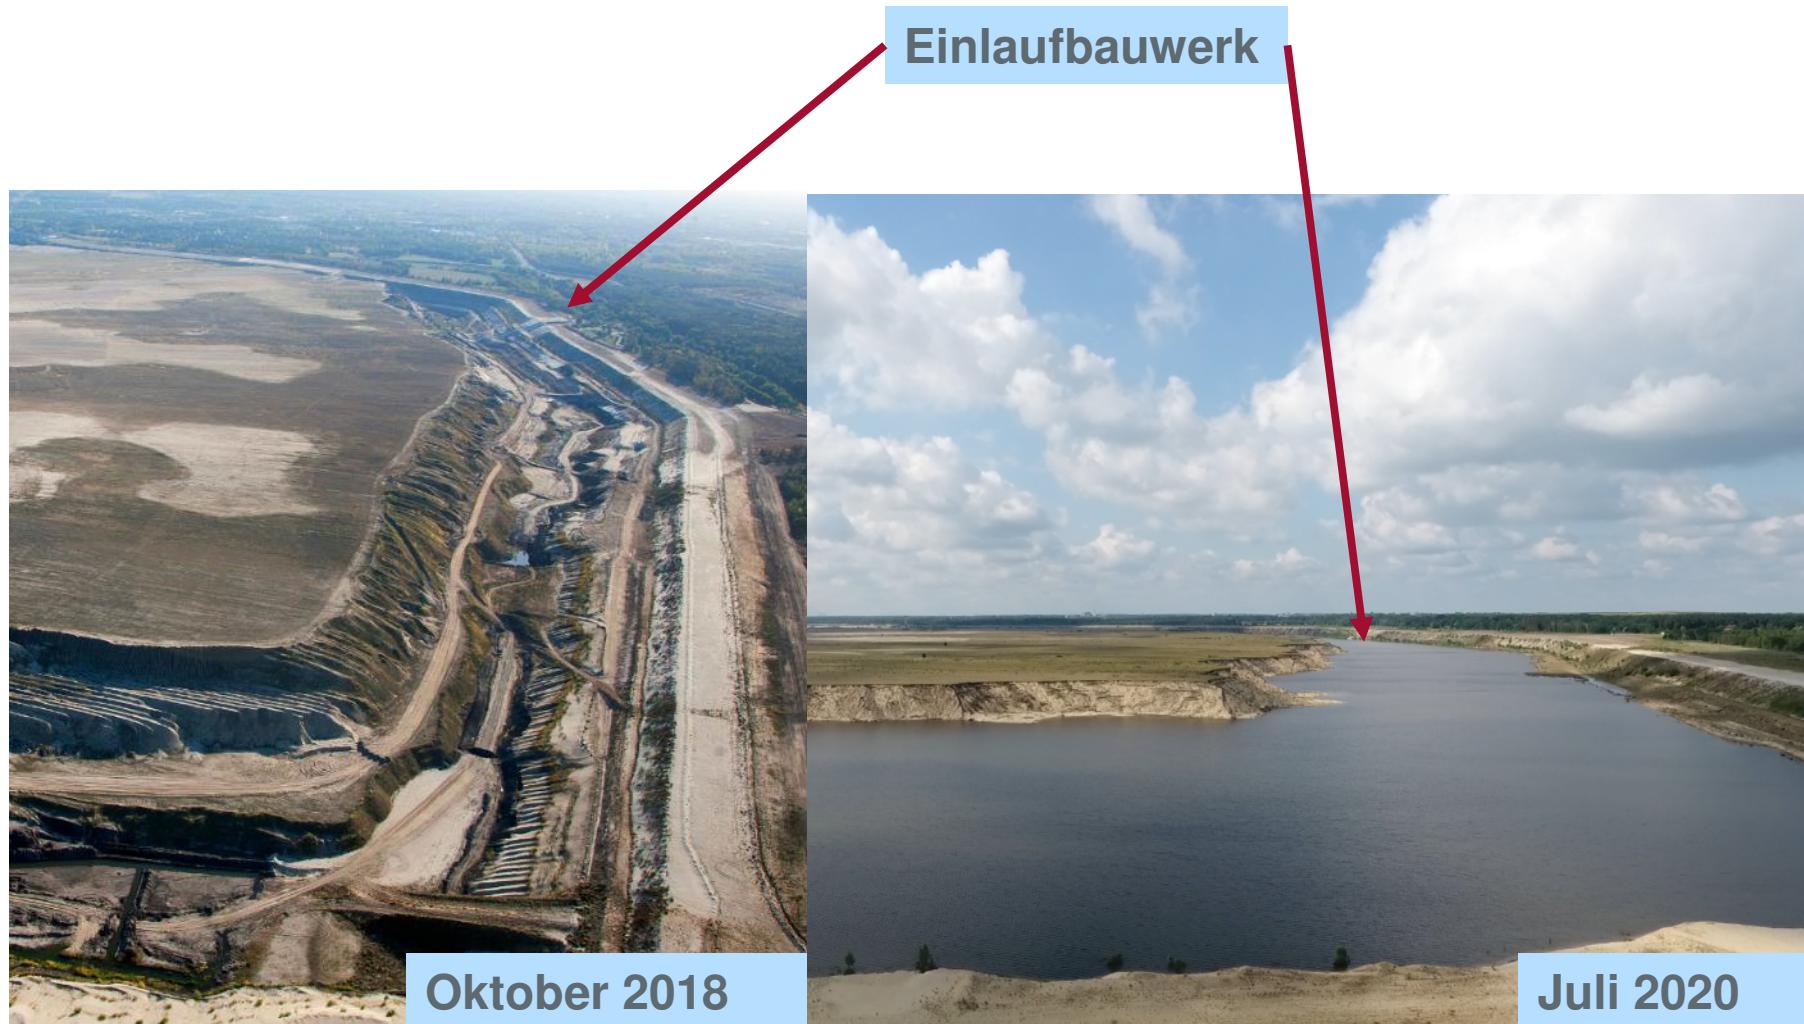
Blick von Norden in Richtung Einlaufbauwerk

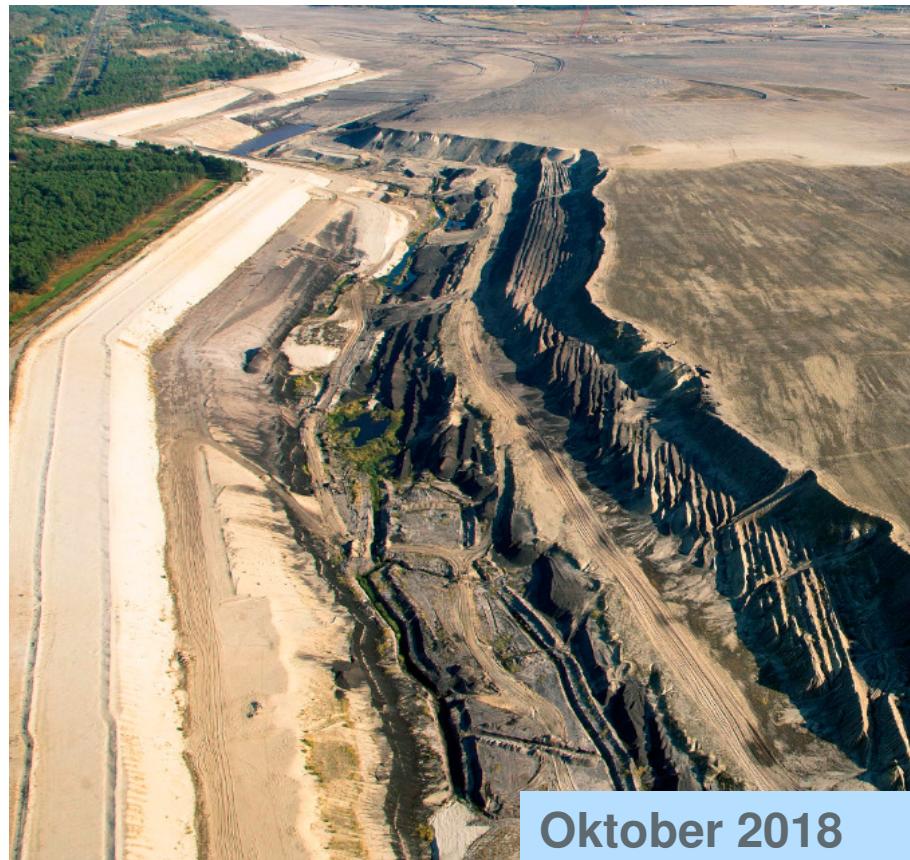
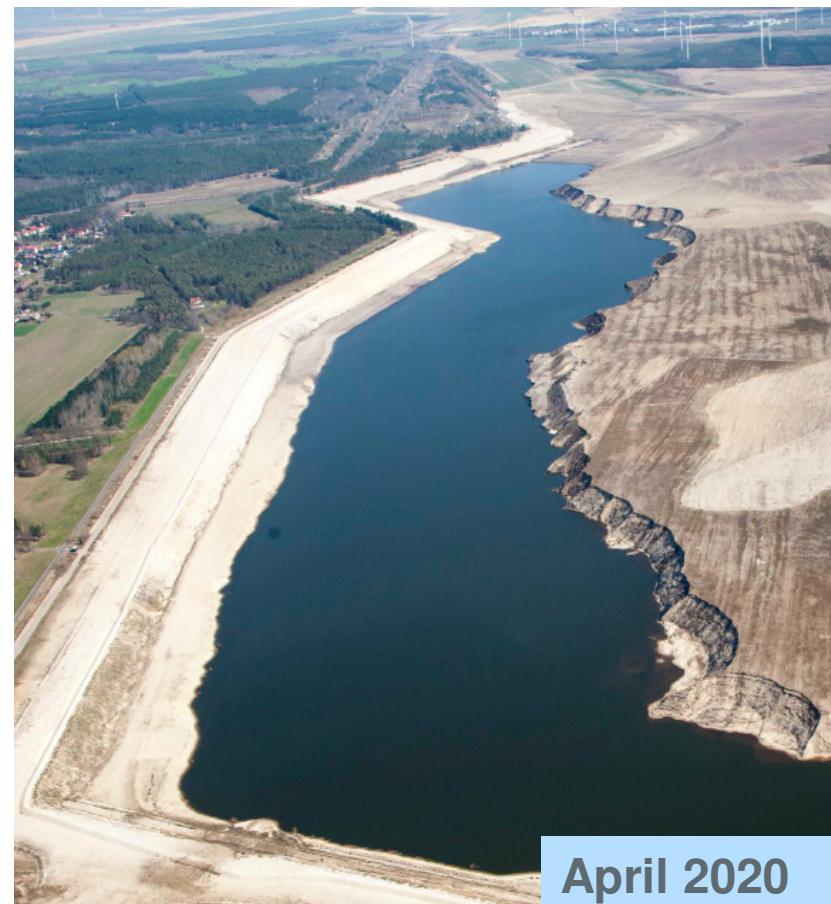
Am Nordstrand bei Neuendorf

Oktober 2018

April 2020

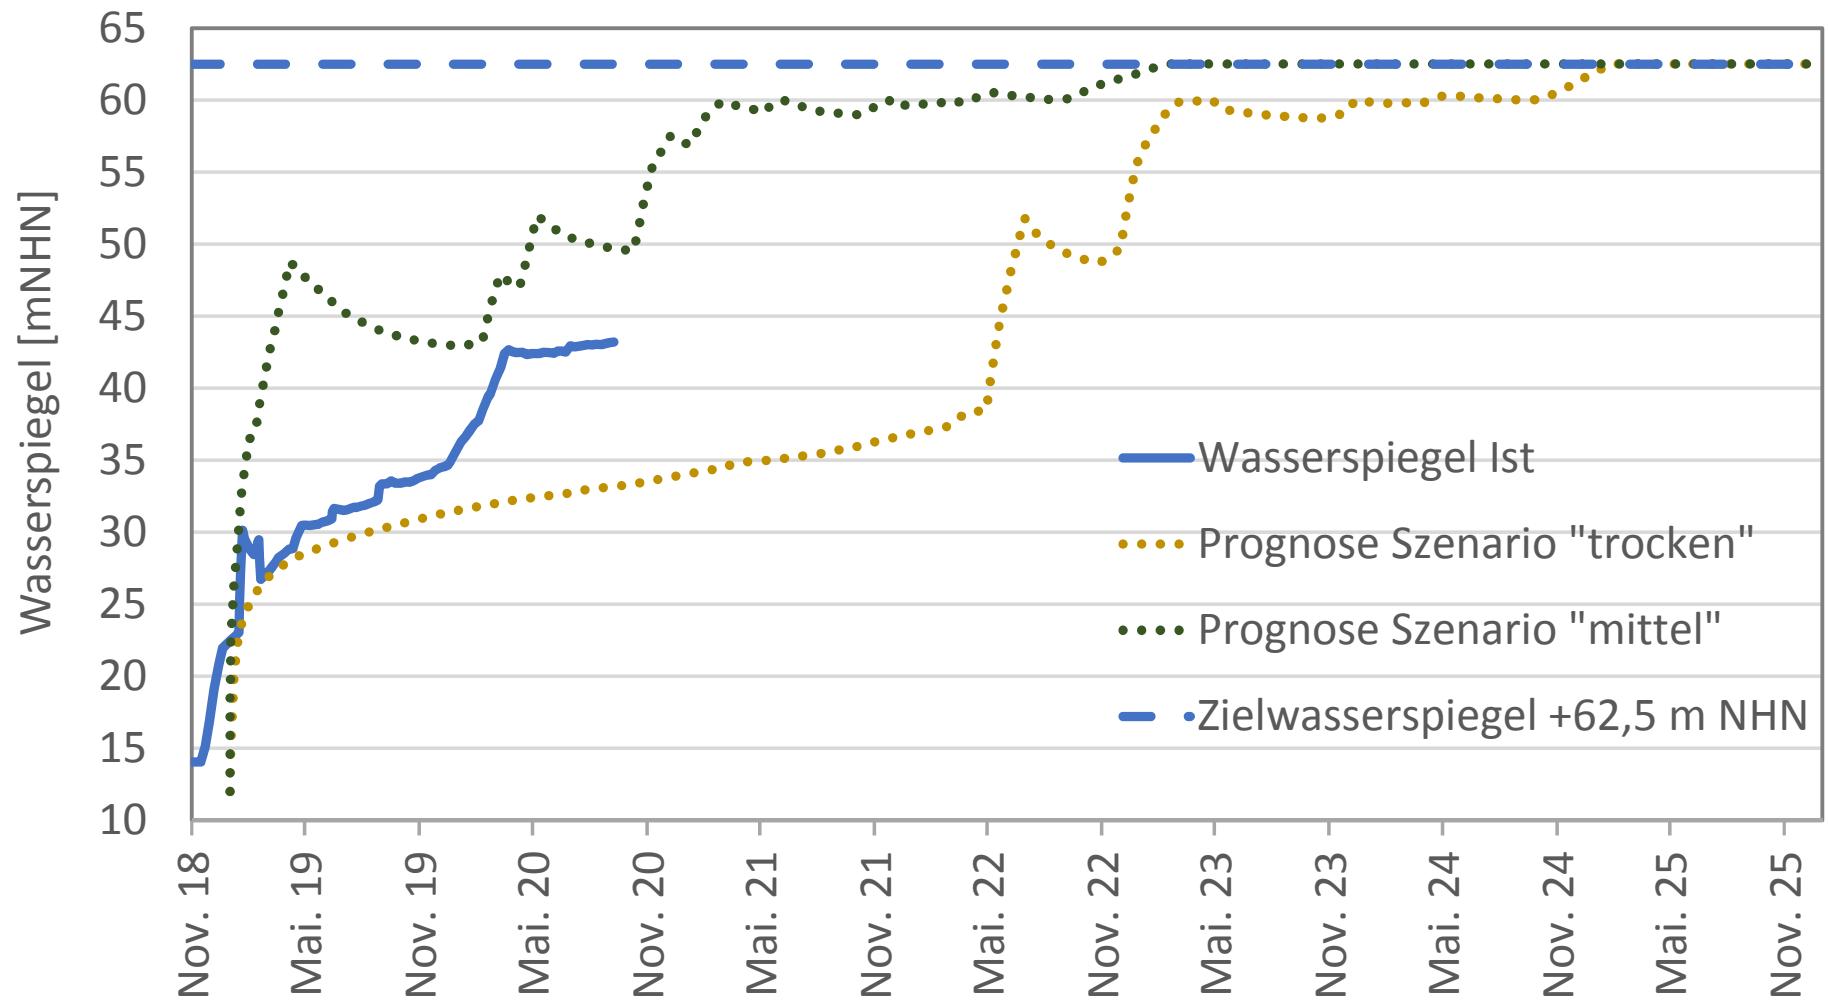
Wasseranstieg im Vergleich zu Prognosen

WSP Südrandschlauch	+48,30 mNHN	(01.09.20), Wasserfläche 0,80 Mio. m ²
WSP Merzdorf	+41,67 mNHN	(01.09.20), Wasserfläche 0,13 Mio. m ²
WSP Nordrandschlauch	+43,20 mNHN	(09.09.20), Wasserfläche 1,33 Mio. m ²

entspricht ca. 42 % des zu erreichenden Zielwasserstand von +62,5 m NHN
