## Baumgutachten

### REWE-Standort Cottbus - Sandow

**Projekt:** Baumgutachten REWE-Standort Cottbus-Sandow

**Datum:** 30.06.2017

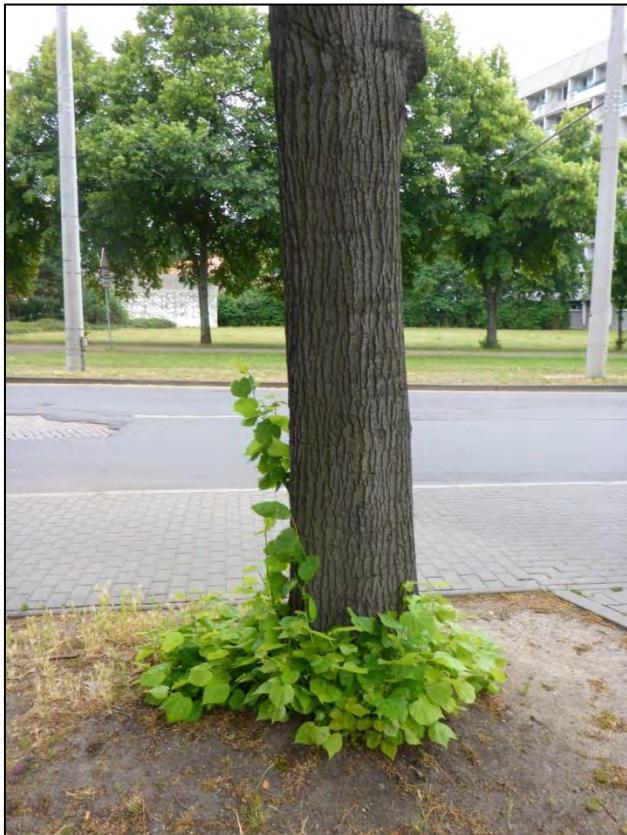
Abbildung 42: verdichteter Wurzelraum

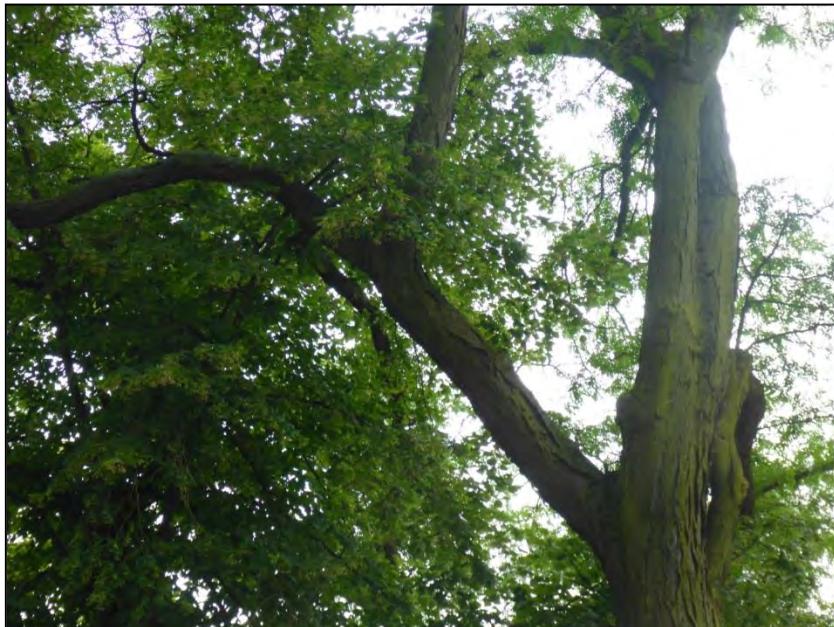
Abbildung 53: Unterdrückung des Nachbarbaumes

<b>Begründung:</b>	Zur (Wieder-)Herstellung der Verkehrssicherheit ist eine Kronenpflege erforderlich. Während der Baumaßnahme sind Schutzvorrichtungen durchzuführen (ÖBB)
--------------------	--

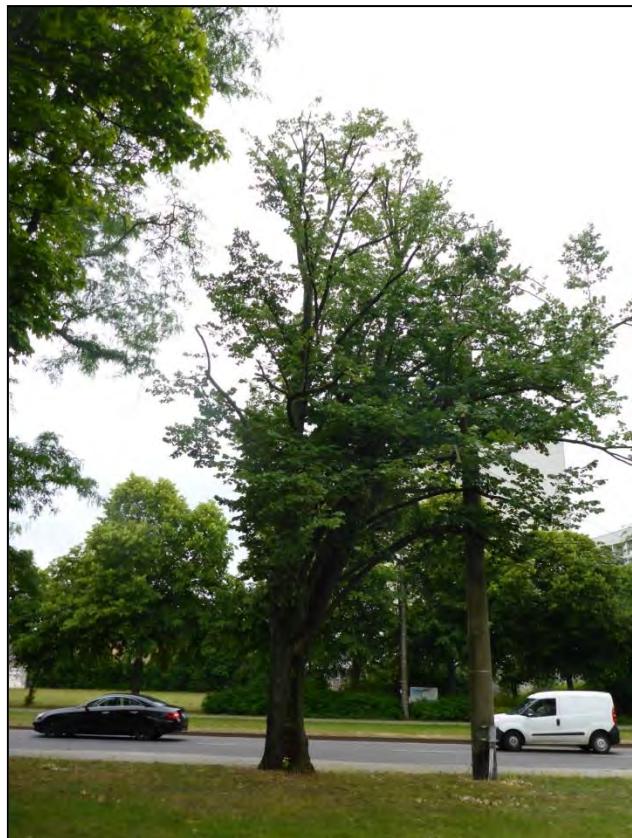
Plakette 20

Abbildung 59: Gesamtansicht des Baumes

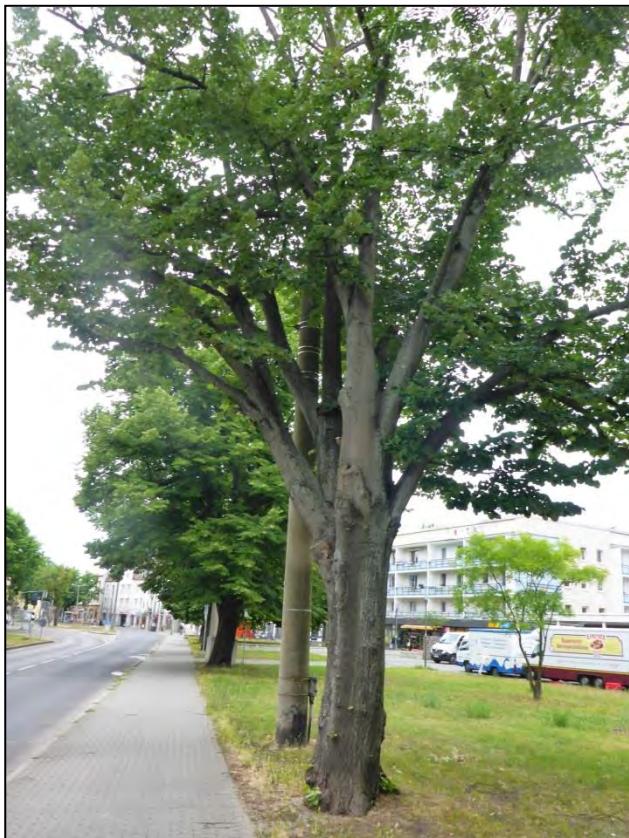
Abbildung 61: Stammansicht

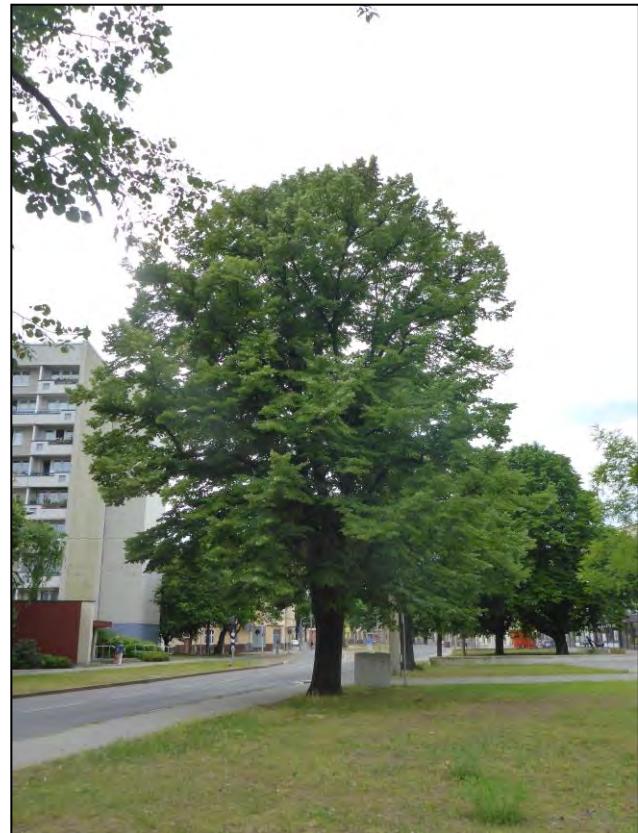
Plakette 30

Abbildung 63: Gesamtansicht des Baumes

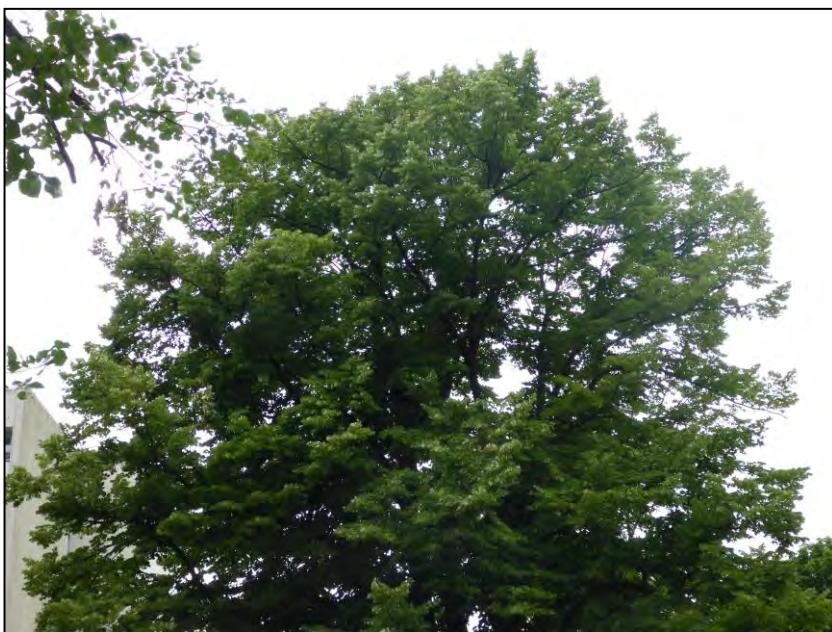
Abbildung 64: Kronenansicht

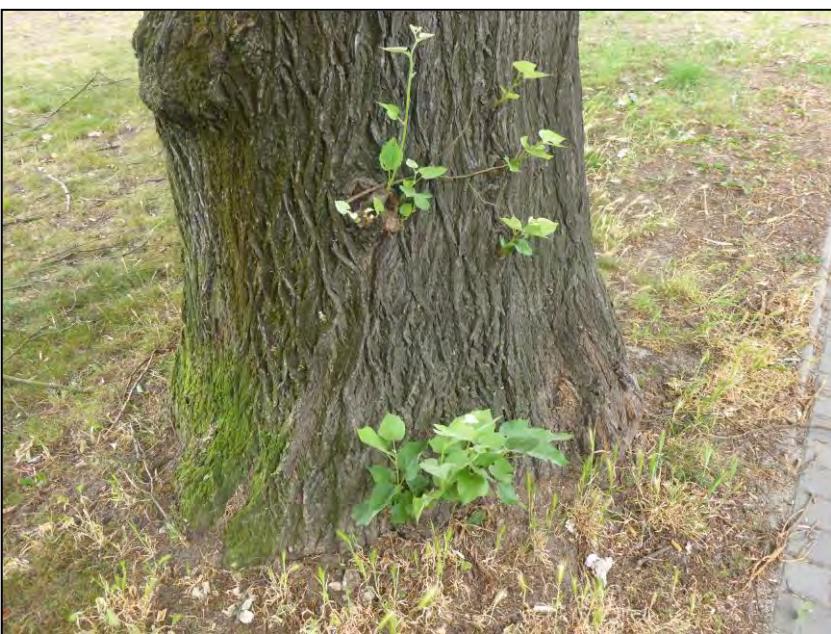
Abbildung 66: Stammfuß

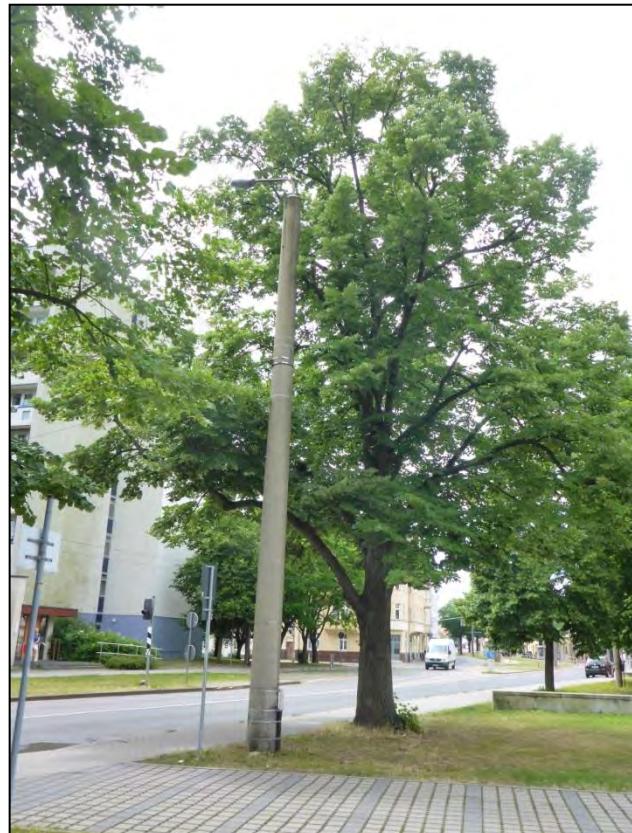
Plakette 31

Abbildung 67: Gesamtansicht des Baumes

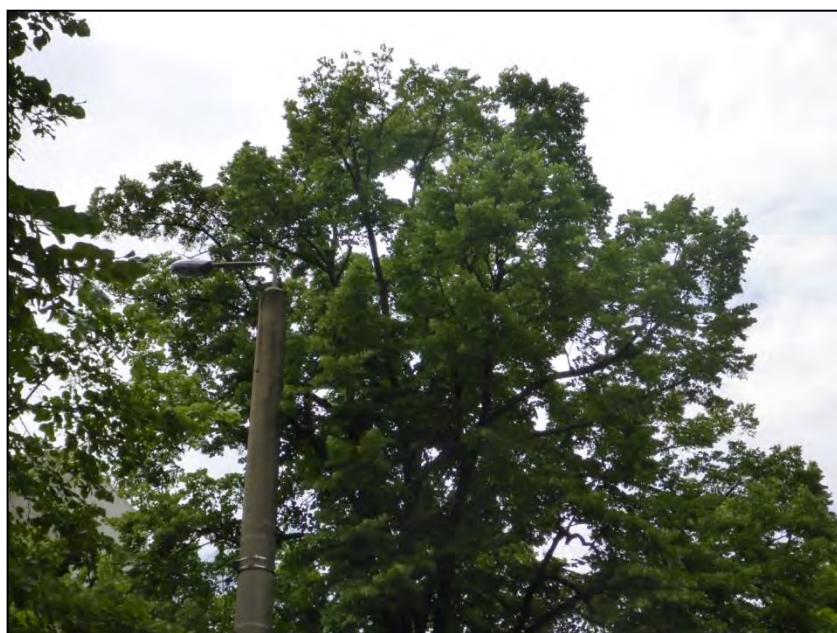
Abbildung 68: Kronenansicht

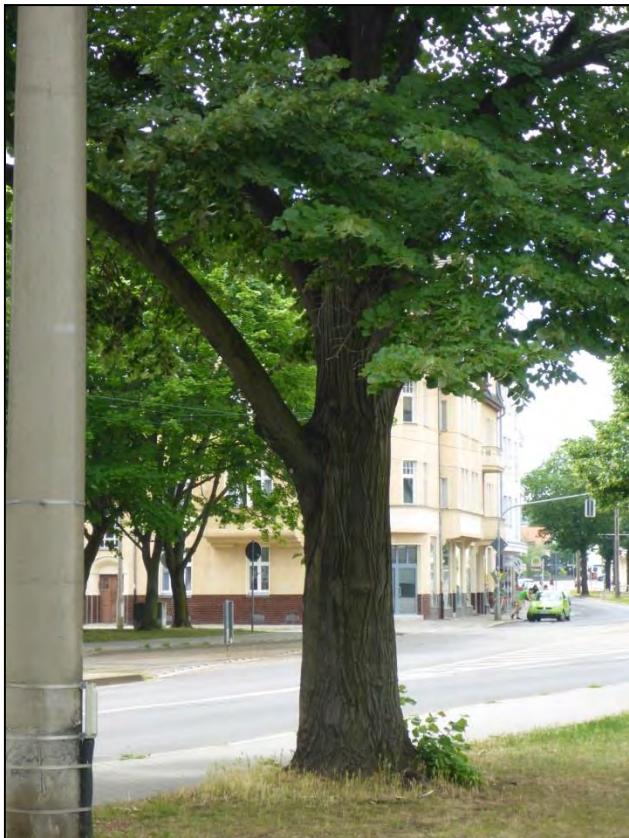
Abbildung 69: Kronenansatz

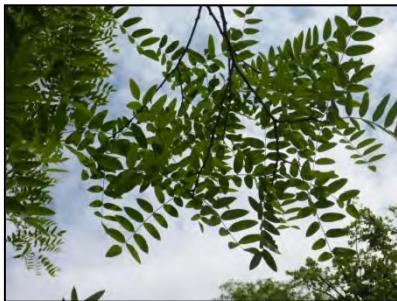
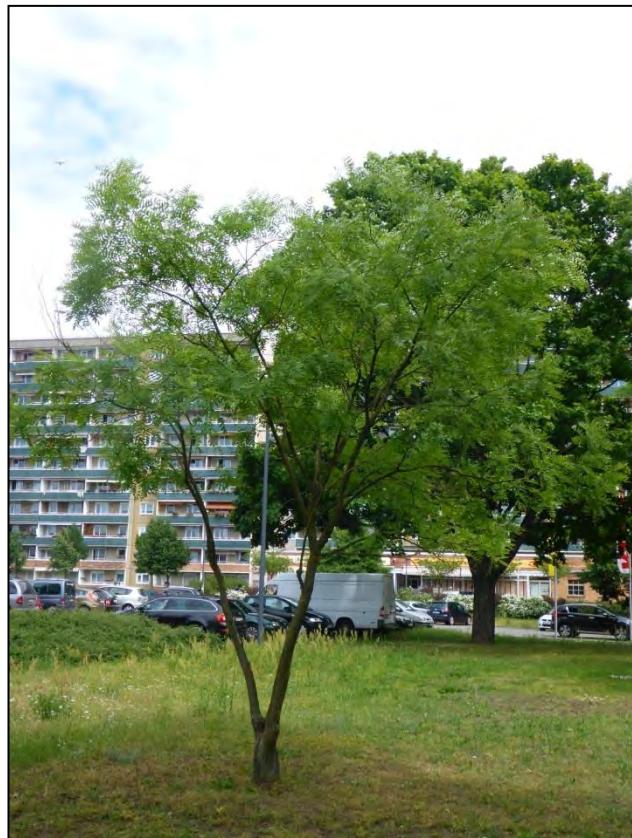
25

<b>1</b>	<b>Baumnummer</b>	<b>25</b>
<b>2</b>	Baumart	<b>Blumen-Esche</b>
<b>3a</b>	Stammdurchmesser	8, 10, 8 cm
<b>3b</b>	Stammumfang	25, 31,25 cm
<b>4</b>	Kronendurchmesser	2 m
<b>5</b>	Höhe	4 m
<b>6</b>	Symptome in der Krone	reibende und kreuzende Äste, Totholz, schüttere Krone
<b>7</b>	Symptome am Stamm	Stammverletzung mit Fäulnis
<b>8</b>	Symptome an der Wurzel	Bodenverdichtung
<b>9</b>	Entwicklungsphase	Jugendphase
<b>10</b>	Verkehrssicherheit	gegeben
<b>11</b>	Artenschutz	pot. vorhanden
<b>12</b>	Erhaltungswürdigkeit	nicht vorhanden – sehr stark geschädigt
<b>13</b>	Maßnahmen	Fällung

Abbildung 72: Gesamtansicht des Baumes

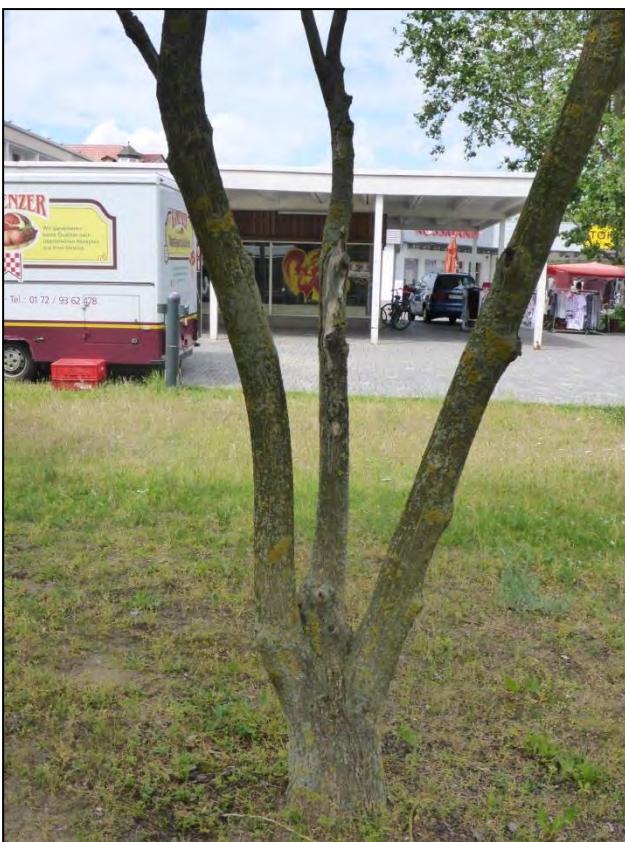
Abbildung 73: Vergabelung

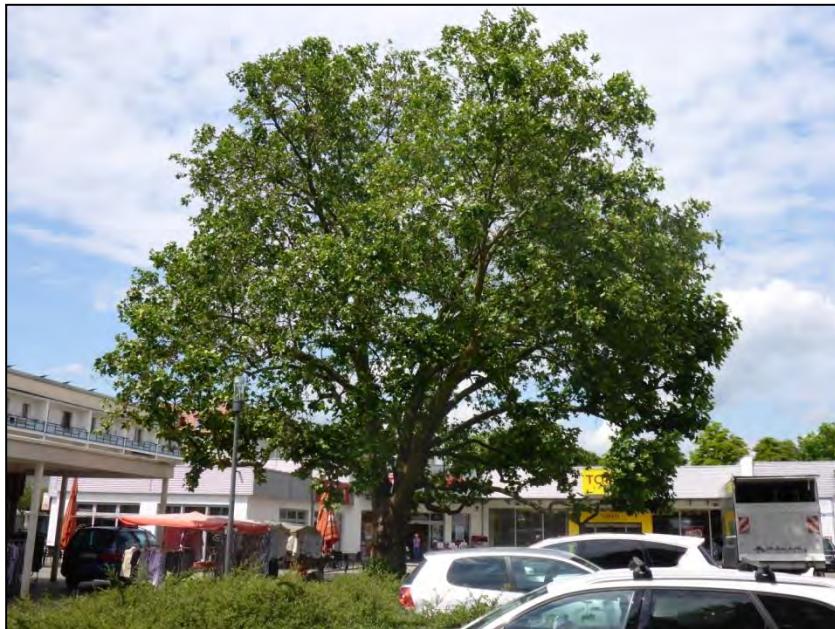
Abbildung 75: Gesamtansicht der Platane

<b>Begründung:</b>	Zur (Wieder-)Herstellung der Verkehrssicherheit ist eine Kronenpflege erforderlich. Während der Baumaßnahme sind Schutzvorrichtungen durchzuführen (ÖBB)
--------------------	--

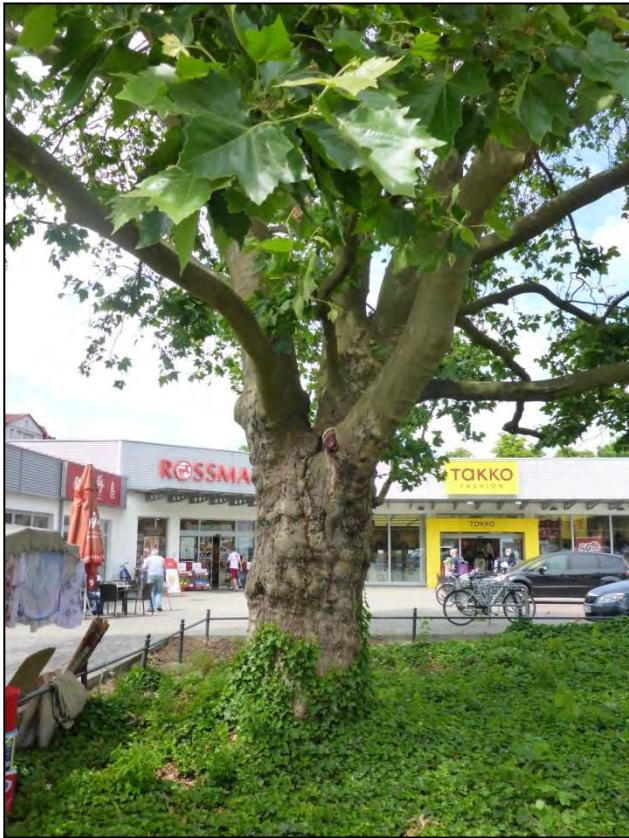
Abbildung 77: Kronenansatz
